# بررسی حادثه شناور شهرآز

تهیه کننده: پژوهشکده بیمه با همکاری شرکت بیمه اتکایی تهران

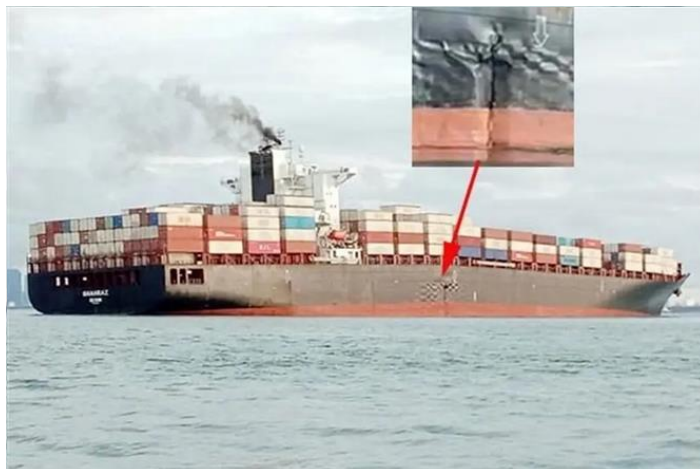
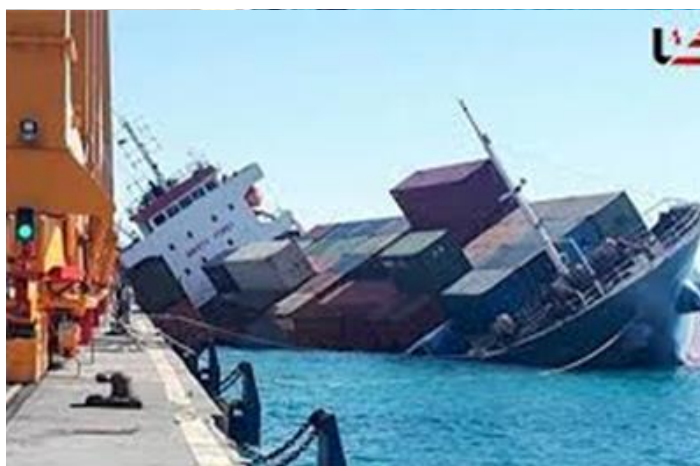
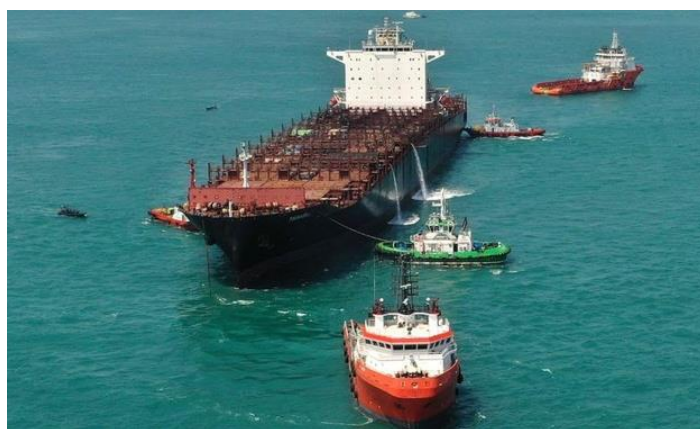
### "کشتی باری به گل نشسته ایران مجدداً شناور شد"

تصاویر حاکی از آن است که تعمیرات قابل توجهی بر روی کشتی ایرانی به گل نشسته انجام شده است. با این حال، قبل از اینکه شرکت کشتیرانی جمهوری اسلامی ایران تصمیم به بهره‌برداری مجدد از این کشتی بگیرد، ارزیابی‌های لازم برای انجام تعمیرات بیشتر ضروری به نظر می‌رسد.
